# **BEA HERINRICHTING NOORDERPOORT VERZETSSTRIJDERSLAAN GRONINGEN**

op basis van definitief ontwerp

29 april 2025

Projectnummer: 24-038

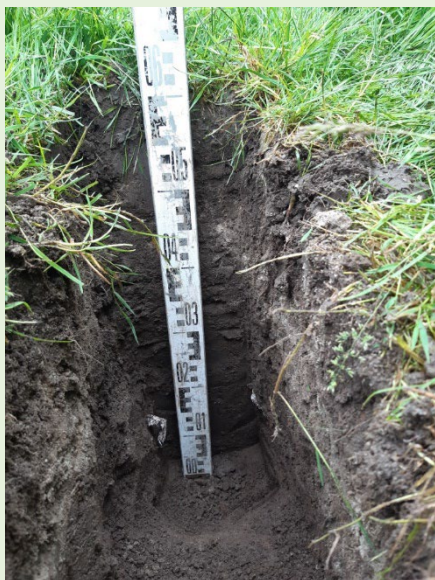
Afbeelding 6: Profielkuil

| Locatie | Bevindingen |
|---|---|
| Locatie I (nabij boom 76) | <p>Profielsleuf met grondboring op het grasveld buiten de kroonprojectie van de bomen met de volgende bevindingen:</p> <ul style="list-style-type: none"><li>• 0,00 tot 0,15 meter -/- maaiveld: humeus, matig fijn zand;</li><li>• 0,15 tot 0,20 meter -/- maaiveld: humusloos, matig grof zand;</li><li>• 0,20 tot 0,70 meter -/- maaiveld: matig humeus, matig fijn, kleig zand;</li><li>• 0,70 tot 1,10 meter -/- maaiveld: humusarme, grijzige klei met roestverschijnselen.</li></ul> <ul style="list-style-type: none"><li>• Er is geen grondwater aangetroffen.</li><li>• Tot 0,70 meter -/- maaiveld is zichtbaar bodemleven aangetroffen.</li></ul> |

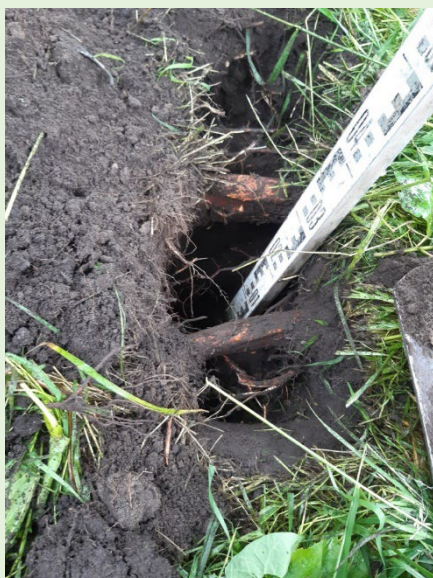
Afbeelding 8: Grove beworteling

| Locatie | Bevindingen |
|---|---|
| Locatie 2 (tussen boom 42 en 46) | <p>Profielsleuf met grondboring op 1,25 meter vanaf de boom, met de volgende bevindingen:</p> <ul style="list-style-type: none"> <li>• 0,00 tot 0,30 meter -/- maaiveld: humeus, matig fijn zand;</li> <li>• 0,30 tot 0,90 meter -/- maaiveld: matig humeuze klei met puin en roestverschijnselen.</li> <li>• 0,00 tot 0,30 meter -/- maaiveld: intensieve, fijne (<math>\varnothing</math> 0 tot 5 mm) tot zeer grove (<math>\varnothing</math> &gt; 50 mm) beworteling;</li> <li>• 0,30 tot 0,90 meter -/- maaiveld: zeer extensieve, fijne (<math>\varnothing</math> 0 tot 5 mm) beworteling.</li> <li>• Er is geen grondwater en/of zichtbaar bodemleven aangetroffen.</li> </ul> |

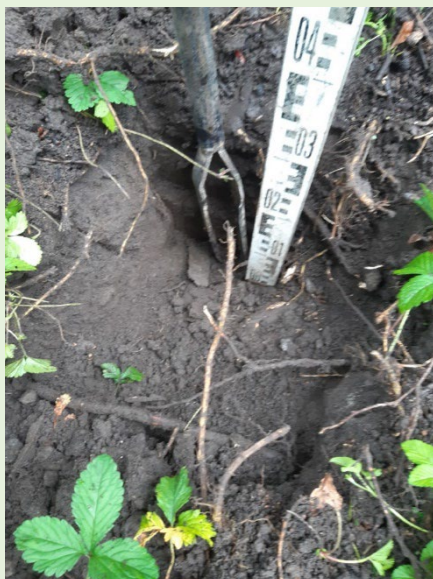
Afbeelding 10: Beworteling

| Locatie | Bevindingen |
|---|---|
| Locatie 3 (tussen boom 73 en 84) | <p>Grondboring op de rand van de kroonprojecties, tussen de bomen, ter hoogte van de nieuwe inrit, met de volgende bevindingen:</p> <ul style="list-style-type: none"> <li>• 0,00 tot 0,25 meter -/- maaiveld: humeus, matig fijn zand;</li> <li>• 0,25 tot 0,95 meter -/- maaiveld: matig humeuze klei.</li> <li>• 0,00 tot 0,30 meter -/- maaiveld: intensieve, matig grof (Ø 0 tot 30 mm) beworteling;</li> <li>• 0,30 tot 0,90 meter -/- maaiveld: extensieve, fijne (Ø 0 tot 5 mm) beworteling.</li> <li>• Er is geen grondwater en/of zichtbaar bodemleven aangetroffen.</li> </ul> |

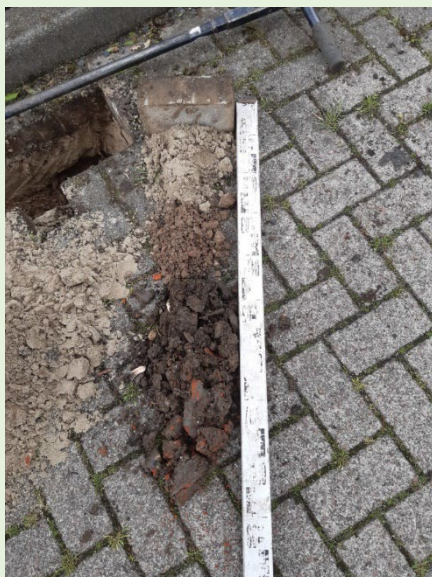
Afbeelding 12: Bodemprofiel

| Locatie | Bevindingen |
|---|---|
| Locatie 4 (nabij boom 8) | <p>Grondboring aan de rand van de verharding, voor de opsluitband, met de volgende bevindingen:</p> <ul style="list-style-type: none"> <li>• 0,00 tot 0,08 meter -/- maaiveld: klinkerverharding;</li> <li>• 0,08 tot 0,28 meter -/- maaiveld: humusloos, grof zand;</li> <li>• 0,28 tot 0,35 meter -/- maaiveld: puinfundering;</li> <li>• 0,35 tot 0,85 meter -/- maaiveld: matig humeuze klei met puin en schelpen.</li> </ul><br><ul style="list-style-type: none"> <li>• 0,00 tot 0,30 meter -/- maaiveld: matig intensieve, fijne (Ø 0 tot 5 mm) beworteling.</li> </ul><br><ul style="list-style-type: none"> <li>• Er is geen grondwater en/of zichtbaar bodemleven aangetroffen.</li> </ul> |
